# Effizienzkontrolle von Amphibienschutzmaßnahmen an der Hagener, Lanstroper und Kirchhörder Straße in Dortmund in 2012

Rolf Ohde (Biologische Station im Kreis Unna)

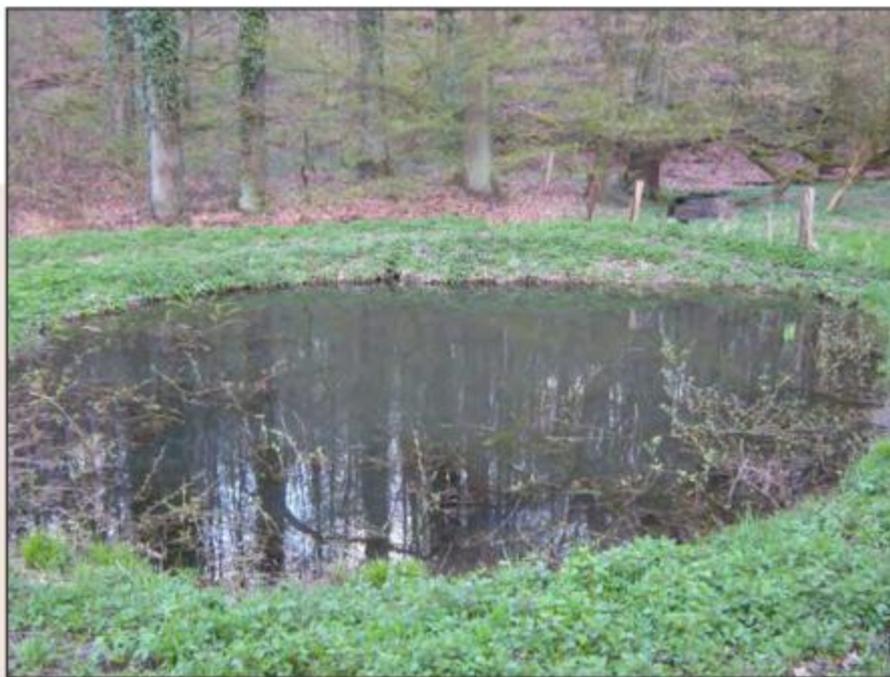
Am Ende der Bittermarkstraße, am südwestlichen Rand des Naturschutzgebietes, wurde südlich der Straße ein neues Kleingewässer angelegt. Position, Tallage und das Geländeniveau hin zum nahe gelegenen Bittermarkbach schienen eine ganzjährige Wasserführung sowie eine gute Sonneneinstrahlung zu gewährleisten. Seit 2010 zeigt das Gewässer eine konstante Wasserführung und es hat sich bereits eine üppige Wasserpflanzengesellschaft eingestellt, die zum Strukturreichtum des Stillgewässers beiträgt.

Abb. 115: Neu angelegtes Kleingewässer an der Bittermarkstraße in 2012

Unerlässlich ist die Anlage oder Optimierung eines weiteren Ersatzlaichgewässers im Waldgebiet Bittermark. Das neu angelegte Ersatzlaichgewässer hat sich zwar auch in der Struktur sehr gut entwickelt, ist aber mit einer Größe von ca. 100 m<sup>2</sup> zu klein, um für so eine große Anzahl an Amphibien als alleiniges Reproduktionsgewässer dienen zu können.

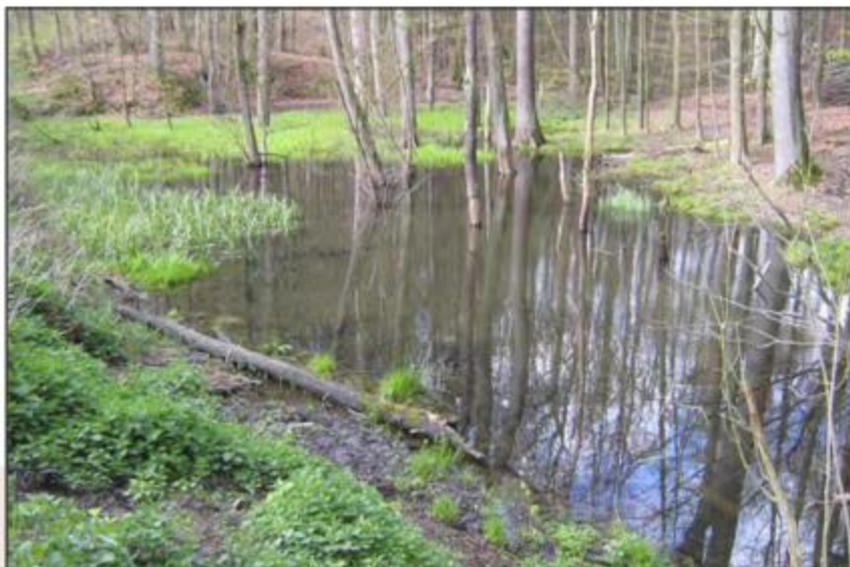
Aufgrund der eigentumsrechtlichen Verhältnisse konnte im Waldgebiet westlich der Hagener Straße kein geeigneter Standort für ein Neugewässer gefunden werden. Daher kam für die Aussetzung und Umprägung der Erdkröten nur ein bereits bestehendes Gewässer westlich der Bahnlinie von Dortmund-Löttringhausen nach Herdecke in Betracht. Es wurden einige Bäume entfernt, so dass die Beschattung des Gewässers erheblich verringert werden konnte. Seit 2009 haben sich Wasserpflanzenbestände in einem erheblichen Umfang ausgebreitet.

Abb. 116: Große Wasserpflanzenbestände haben sich in den vergangenen Jahren im Ersatzlaichgewässer Hagener Straße ausgebreitet Foto 23.04.2012

Die Durchführung der wichtigsten Maßnahme für den Amphibienschutz an der Hagener Straße steht nach wie aus: die Optimierung des Wasserhaltevermögens des Ersatzlaichgewässers und damit die Sicherstellung eines ausreichenden Wasserstandes für die Entwicklung der Amphibienlarven bis in den Sommer eines Jahres. Die Entschlammung eines Teils der Gewässerfläche und der kontrollierte Ablauf des Wassers in Richtung Bahnlinie ist für eine geregelte Wasserführung und damit auch für die Sicherstellung der Funktionen des Gewässers im Naturhaushalt unerlässlich.

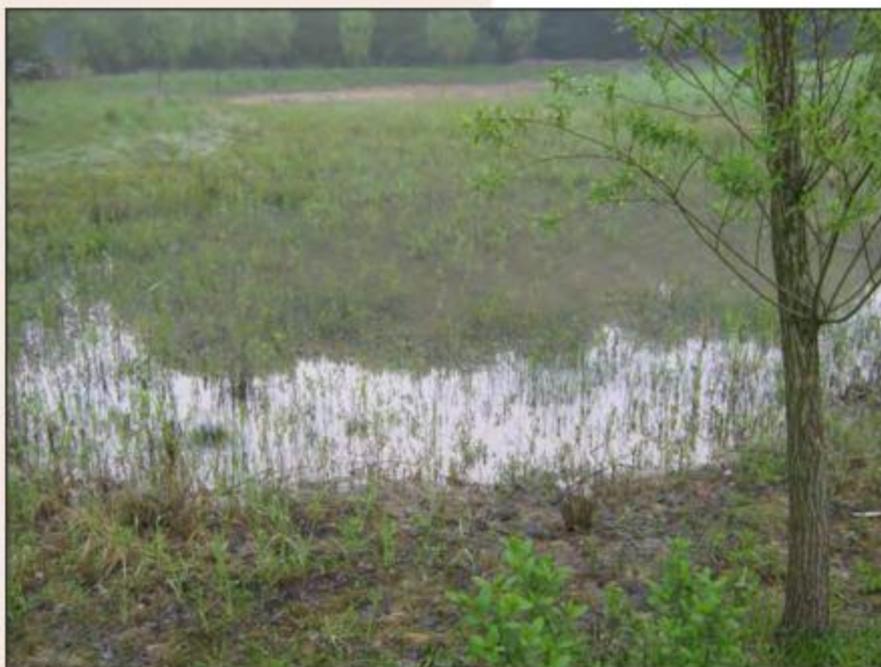
Im Jahr 2010 wurden daher der Zu- und Ablauf des Drainagesammlers gekappt und der westliche Bereich des Ersatzlaichgewässers auf über zwei Meter vertieft. Gleichzeitig wurden erstmals Amphibien in das neue Gewässer eingesetzt und somit mit der Umsiedlung begonnen.

Abb. 117: Blick auf das Ersatzlaichgewässer an der Lanstroper Straße

Der westliche Bereich des neu angelegten Ersatzlaichgewässers ist inzwischen weitgehend mit Weidenaufwuchs bestanden, sodass das Wachstum der Wasserpflanzen gehemmt wird und eine vollständige Beschattung dieses Teils des Gewässers droht. In den Spätsommermonaten, bei sehr niedrigem Wasserstand oder nach Austrocknung der Fläche sollte der Bereich ausgemäht werden. In den Folgejahren ist festzustellen, ob die Mahd der Fläche ausreichend ist, die vollständige Beschattung zu verhindern, oder ob die obere Bodenschicht des Areals sogar abgeschoben werden sollte.
