Gerade war gestern – Renaturierung des Strickherdicker Baches 2018

Außer Tiefenerosion bisher wenig Bewegung – das hat sich geändert

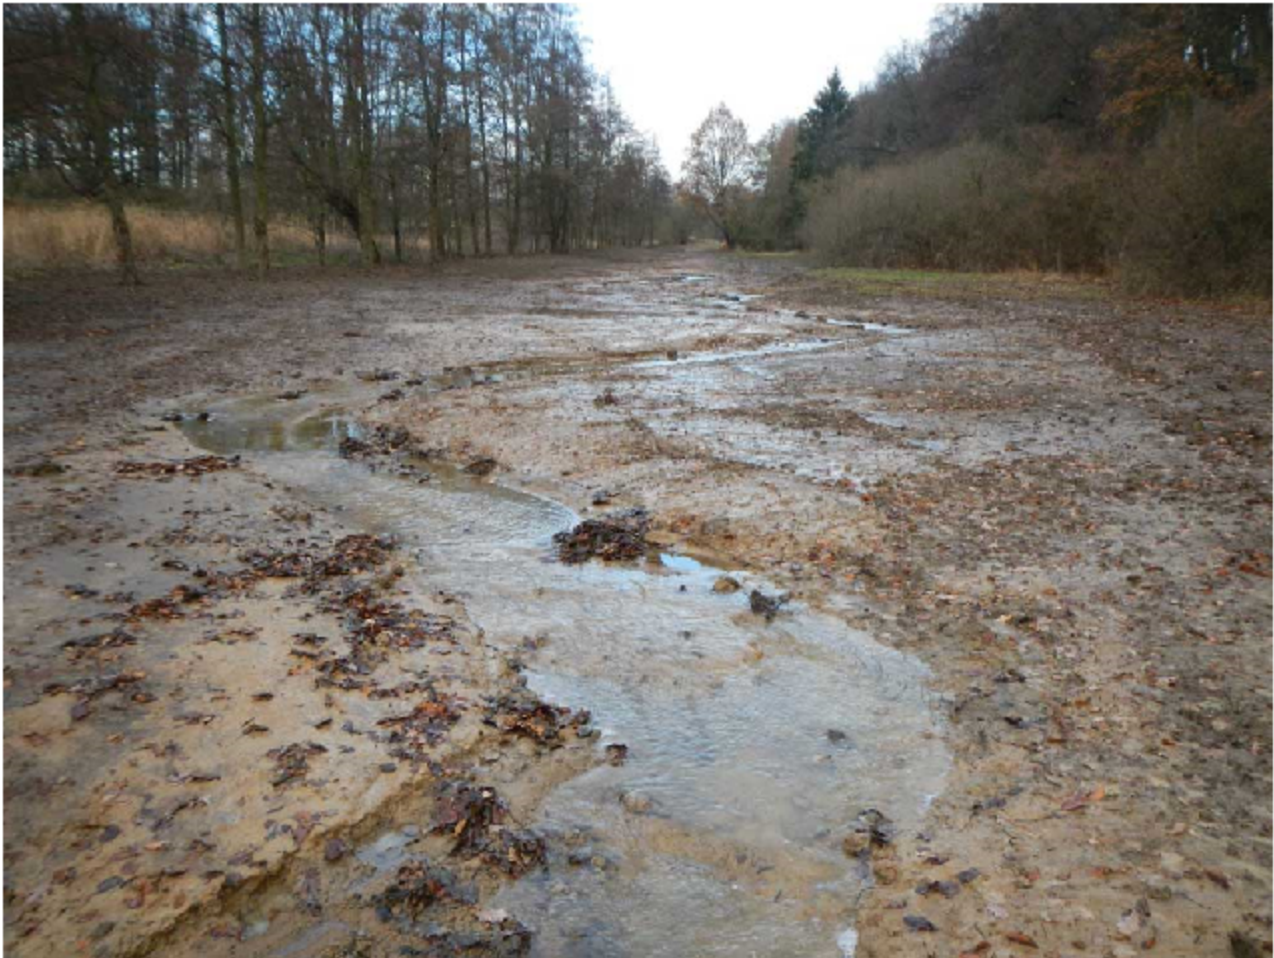
Mäandrierend verläuft der Bachlauf wieder an der Auenoberfläche

Die Ergebnisse können sich sehen lassen: seit Oktober 2018 fließt der Strickherdicker Bach wieder an der Oberfläche der Bachaue, die angrenzenden Flächen vernässen zusehends. Mit der Fertigstellung hat die Gebirgsstelze den Bereich sofort als Nahrungsraum angenommen.

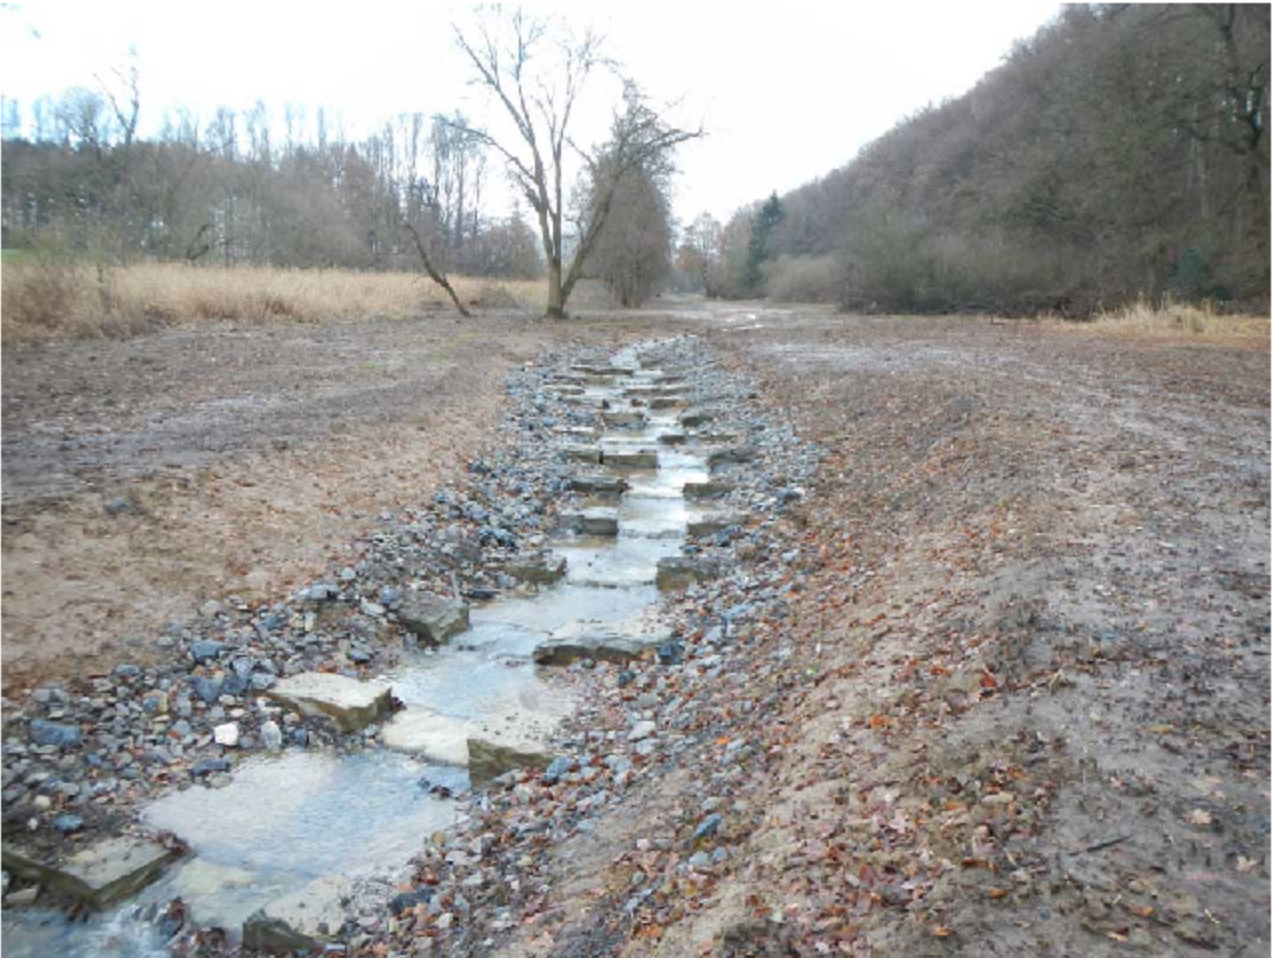
Sohlrampe am Süden des Naturschutzgebietes zum Abbau des Längsgefälles und zum Anschluß an das vorhandene Bachbett

Im Südteil des Naturschutzgebietes hat der Kreis Unna die Lauflänge des Baches durch ein neu hergestelltes, mäandrierendes Bachbett erheblich erhöht, um damit die Tiefenerosion zu stoppen. Um am Südenende des Planbereiches den Anschluß an das vorhandene, tiefliegende Bachbett herzustellen, ist dort der Bau einer Sohlrampe notwendig geworden, über die das Wasser fischdurchgängig die letzten Höhenmeter herabrieseln kann. Die Rampe soll zuverlässig verhindern, dass sich das Wasser auf kürzestem Weg wieder tief in den Untergrund eingräbt.
